NELSON JAVIER CELY CALIXTO

San José de Cúcuta, 8 de diciembre de 2019

ASUNTO: EVALUACIÓN TÉCNICA DE LA INUNDACIÓN DE LA GLORIETA DEL PUENTE BENITO HERNÁNDEZ BUSTOS Y EL MARGEN DERECHO DE LA CALZADA EN LA AVENIDA LIBERTADORES AGUAS ABAJO DEL RÍO PAMPLONITA.

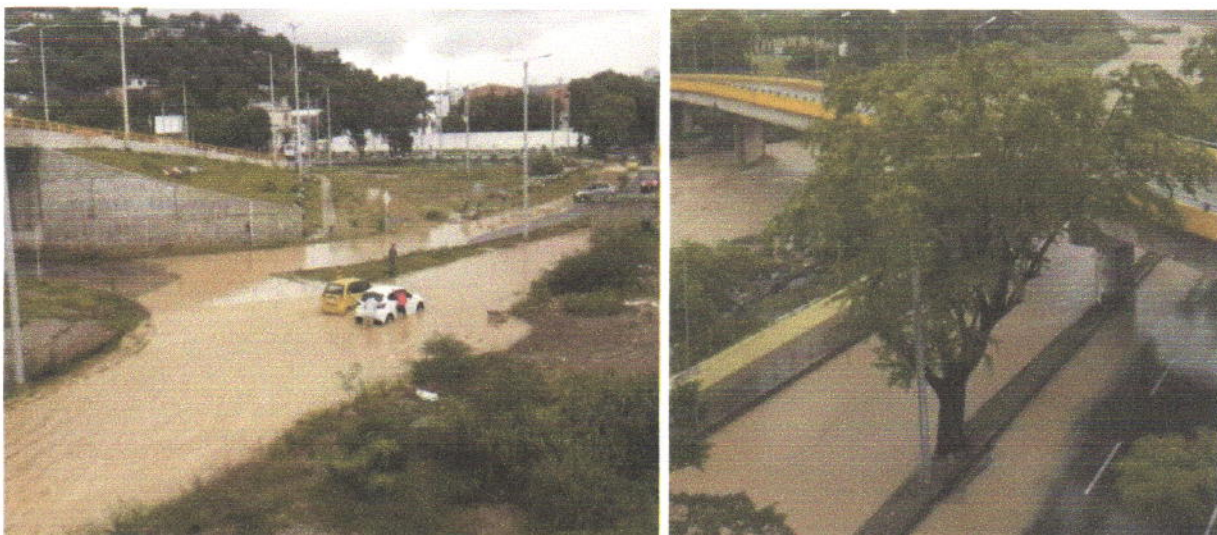
Debido a las fuertes lluvias presentadas durante la noche y parte de la mañana del 08 de diciembre del presente año, se produjo un incremento de los caudales de escorrentía en el suelo urbano del municipio de Cúcuta y parte de la cuenca del río Pamplonita, ocasionando que se presentaran inundaciones en varios sectores de la ciudad, en el cual se encuentra el sector comprendido desde la glorieta del puente Benito Hernández Bustos y la margen derecha de la calzada de la avenida libertadores aguas abajo del río Pamplonita (Foto 1).

Figura 1. Inundación en el Sector de Estudio.

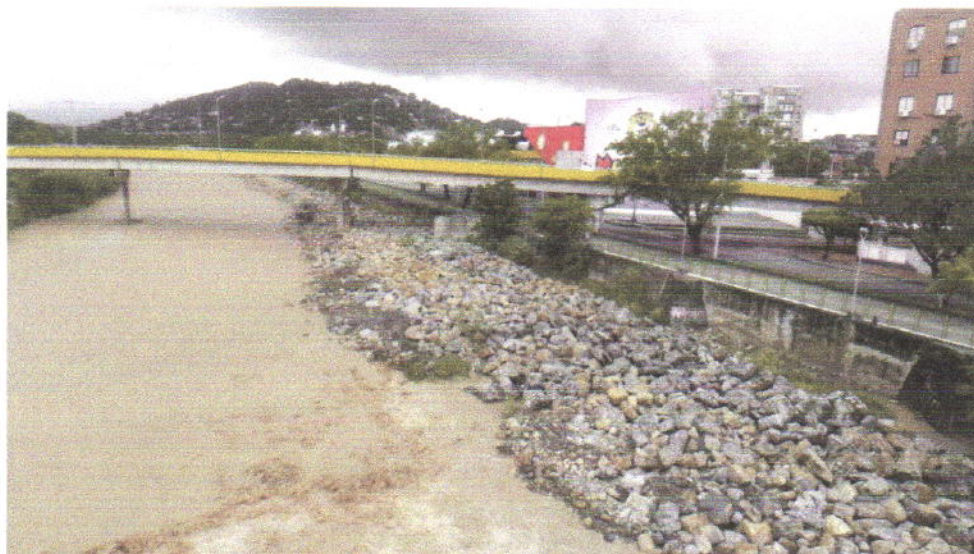
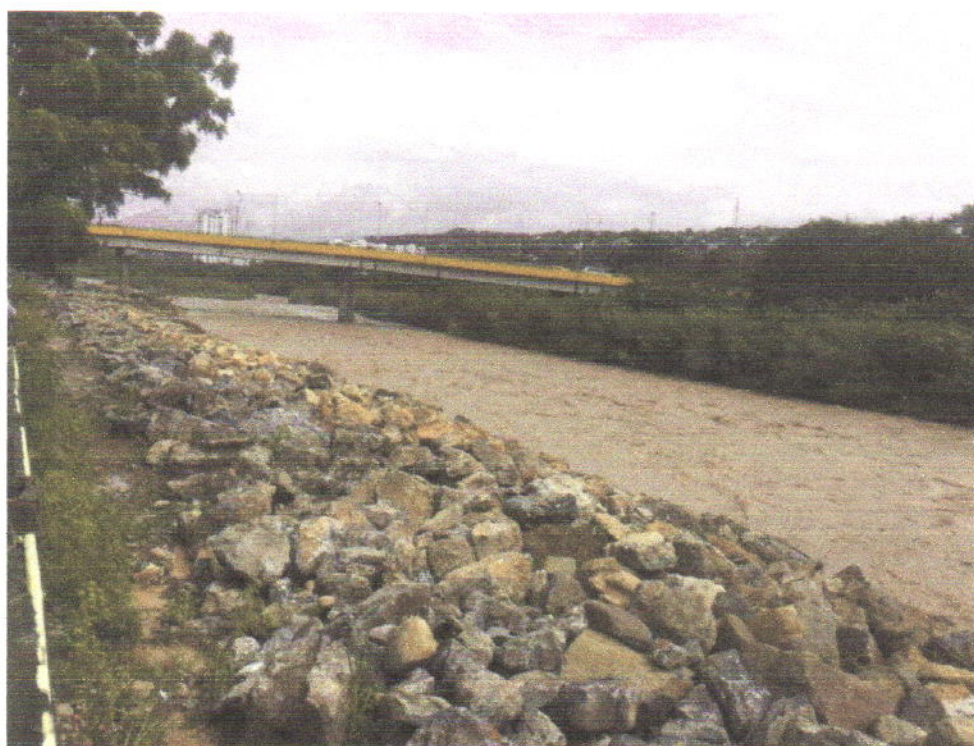
recorrido ha mantenido su sección sin arrastre de los sobretamaños, sin erosión o socavación de la base de la estructura, y garantizando más de 2 metros de borde libre entre la lámina máxima presentada el día de hoy y la corona de la obra proyectada (Foto 2).

Figura 2. Estabilidad del Enrocado Instalado.

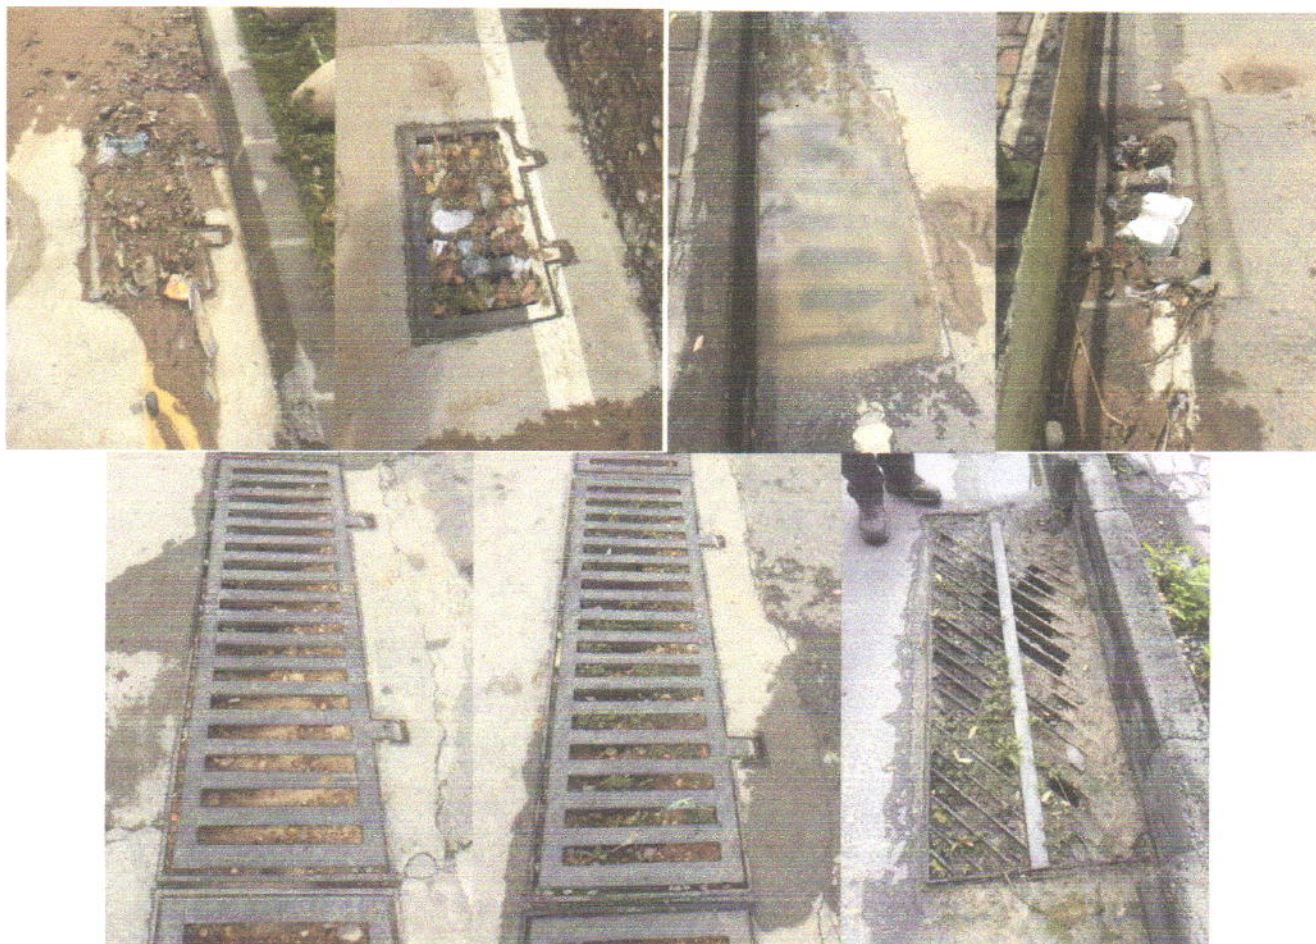
Se revisó el estado de las estructuras de captación (rejillas o sumideros) en la glorieta del puente Benito Hernández Bustos, encontrando que es evidente la falta de mantenimiento, ya que casi en su totalidad se encontraban colmatadas o con menos del 20% de área útil (Foto 3).

Figura 3. Pérdida de Capacidad en Rejillas Colmatadas.

Lo anterior se debe a que gran parte del suelo urbano que drena las aguas lluvias hacia la glorieta provienen de las zonas de alto riesgo que aportan grandes cantidades de sedimentos, ya que según una líder comunal del sector esto ocurre constantemente (Foto 4), esto pone en tela de juicio la capacidad instalada de las estructuras de captación y conducción hacia el río Pamplonita, logrando ver un sistema precario de redes de alcantarillado pluvial del sector, con ausencia de un sistema de captación de sedimentos y de rejillas con baja capacidad de captación y conducción.
