San José de Cúcuta, 8 de diciembre de 2019

CORPORACIÓN AUTÓNOMA REGIONAL DE LA FRONTERA - CORPONOR

ASUNTO: EVALUACIÓN TÉCNICA DE LA INUNDACIÓN DE LA GLORIETA DEL PUENTE BENITO HERNÁNDEZ BUSTOS Y EL MARGEN DERECHO DE LA CALZADA EN LA AVENIDA LIBERTADORES AGUAS ABAJO DEL RÍO PAMPLONITA.

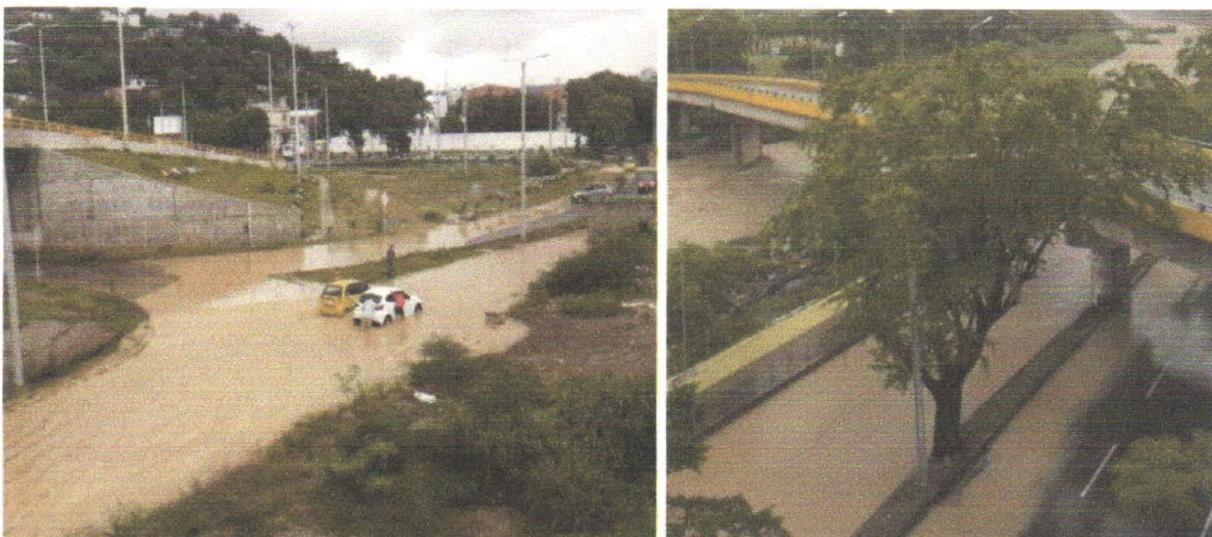
Debido a las fuertes lluvias presentadas durante la noche y parte de la mañana del 08 de diciembre del presente año, se produjo un incremento de los caudales de escorrentía en el suelo urbano del municipio de Cúcuta y parte de la cuenca del río Pamplonita, ocasionando que se presentaran inundaciones en varios sectores de la ciudad, en el cual se encuentra el sector comprendido desde la glorieta del puente Benito Hernández Bustos y la margen derecha de la calzada de la avenida libertadores aguas abajo del río Pamplonita (Foto 1).

Figura 1. Inundación en el Sector de Estudio.

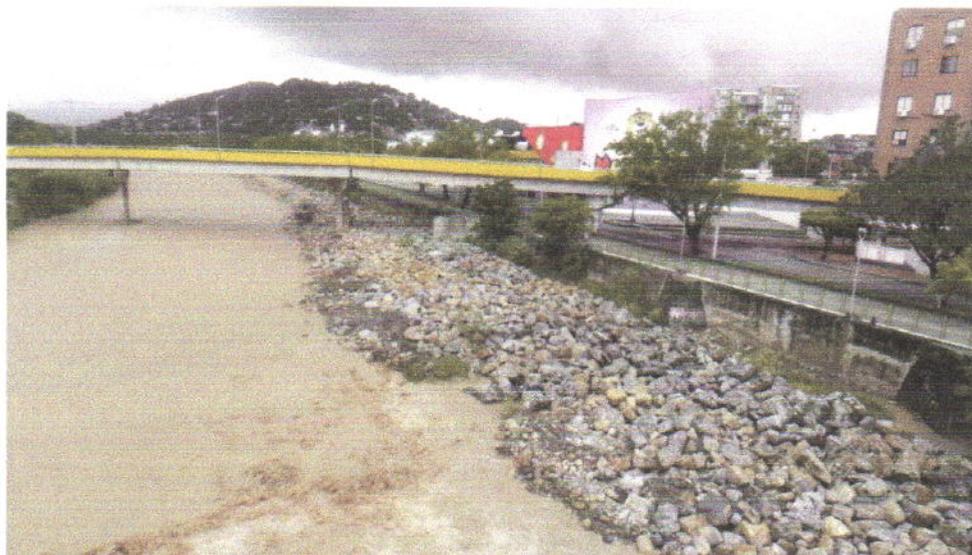
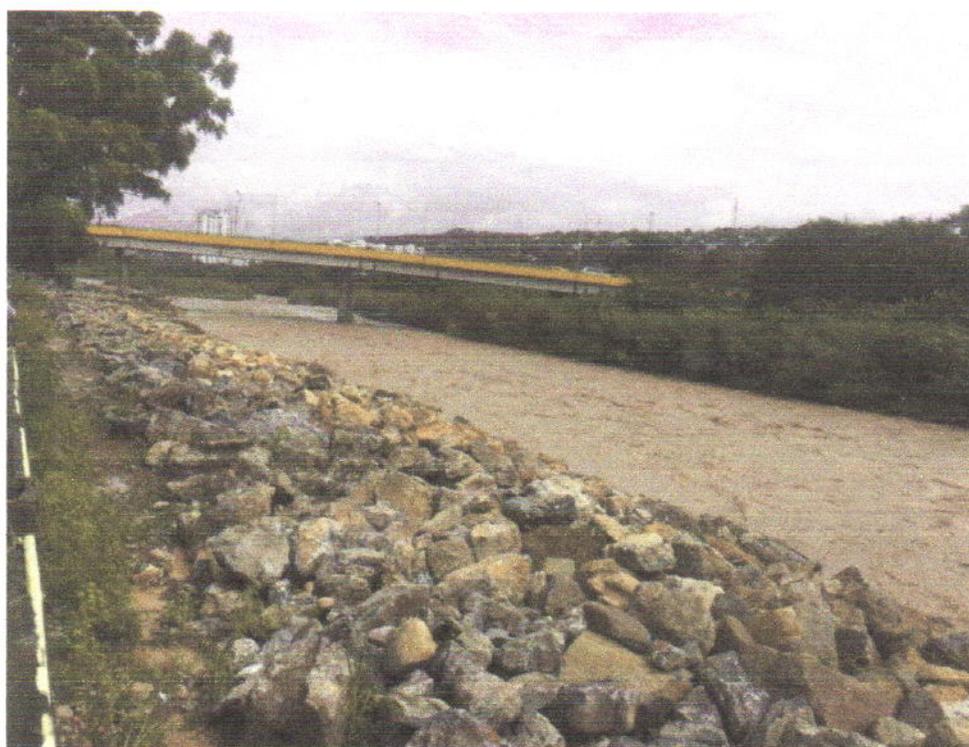
recorrido ha mantenido su sección sin arrastre de los sobretamaños, sin erosión o socavación de la base de la estructura, y garantizando más de 2 metros de borde libre entre la lámina máxima presentada el día de hoy y la corona de la obra proyectada (Foto 2).

Figura 2. Estabilidad del Enrocado Instalado.

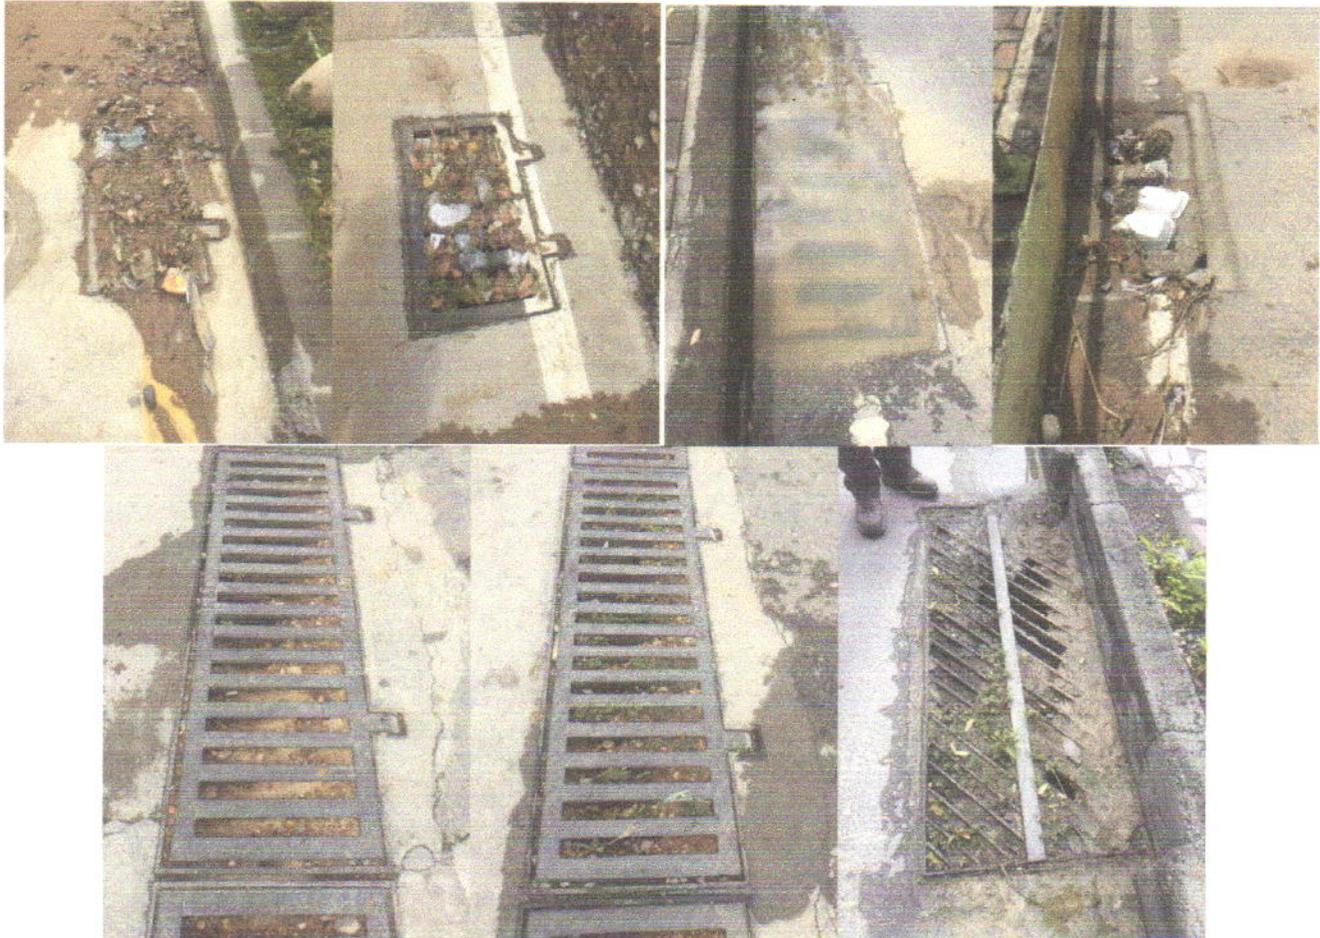
Se revisó el estado de las estructuras de captación (rejillas o sumideros) en la glorieta del puente Benito Hernández Bustos, encontrando que es evidente la falta de mantenimiento, ya que casi en su totalidad se encontraban colmatadas o con menos del 20% de área útil (Foto 3).

Figura 3. Pérdida de Capacidad en Rejillas Colmatadas.

Lo anterior se debe a que gran parte del suelo urbano que drena las aguas lluvias hacia la glorieta provienen de las zonas de alto riesgo que aportan grandes cantidades de sedimentos, ya que según una líder comunal del sector esto ocurre constantemente (Foto 4), esto pone en tela de juicio la capacidad instalada de las estructuras de captación y conducción hacia el río Pamplonita, logrando ver un sistema precario de redes de alcantarillado pluvial del sector, con ausencia de un sistema de captación de sedimentos y de rejillas con baja capacidad de captación y conducción.

Según evaluación técnica, se puede evidenciar que los problemas de inundación presentados en el sector comprendido desde la glorieta del puente Benito Hernández Bustos y la margen derecha de la calzada de la avenida libertadores aguas abajo del río Pamplonita, se deben a la colmatación del sistema de rejillas o sumideros instalados en la glorieta del puente Benito Hernández Bustos, ocasionado que los niveles sobre la vía se incrementaran discurriendo el flujo de las aguas lluvias hacia la calzada del margen derecha de la avenida libertadores aguas abajo del río Pamplonita, aumentando el tiempo de retención por la baja capacidad instalada del sistema de captación y conducción del sistema de alcantarillado pluvial del sector, dejando la obra de protección en roca caliza libre de responsabilidades por el evento sucedido.

Se recomienda realizar un peritaje al sistema de captación y conducción del sistema de alcantarillado pluvial en la glorieta del puente Benito Hernández Bustos, así como la implementación del mantenimiento periódico para evitar la reducción de la capacidad hidráulica del sistema.

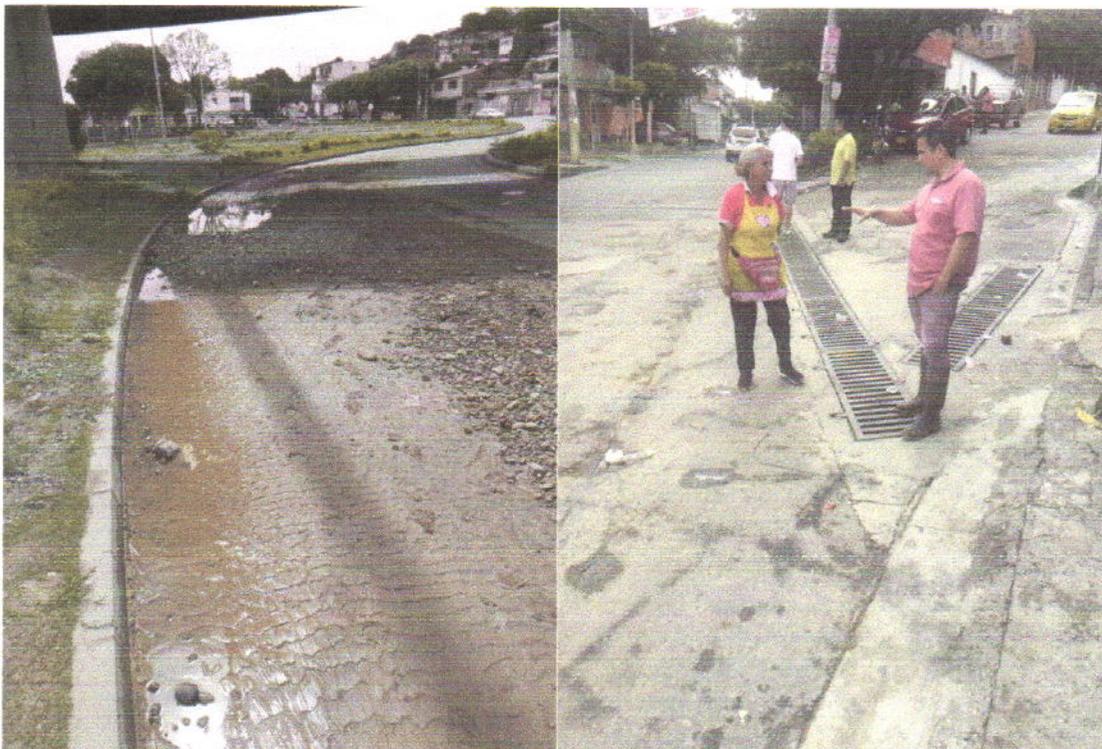
Figura 4. Arrastre de Sedimentos de la Cuenca Superior.

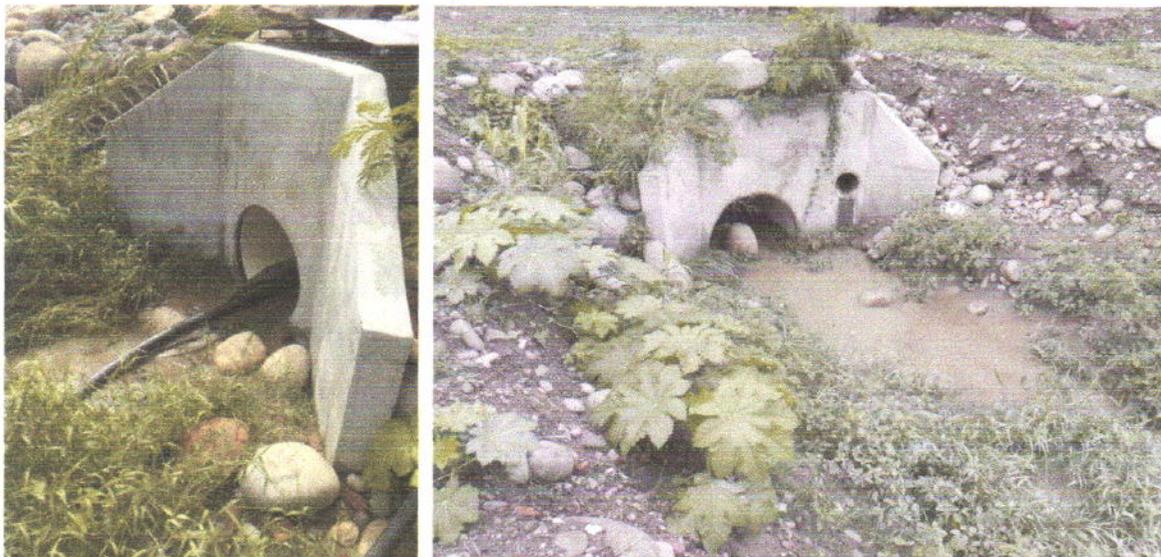
Se revisó el estado de las descargas del sistema de alcantarillado pluvial, encontrando que todas se encuentran sin obstrucciones de roca caliza, garantizando una descarga libre hacia el río Pamplonita (Foto 5).

Figura 5. Descargas Pluviales de la Glorieta.

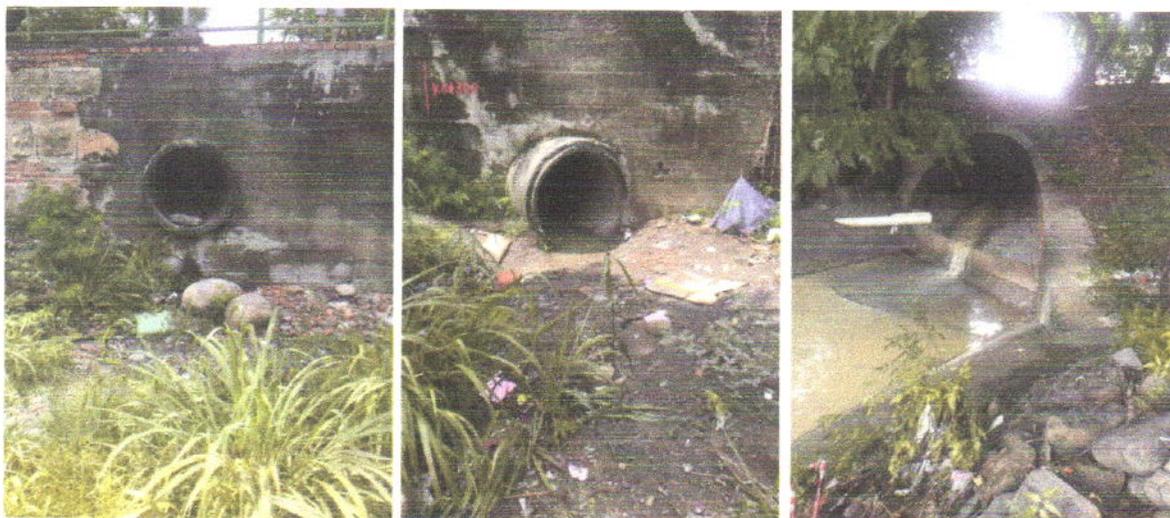
Del mismo modo se revisó las descargas pluviales en la avenida Libertadores, encontrando que todas ellas están en perfecto estado y sin obstrucciones a la salida al río Pamplonita (Foto 5).

Figura 6. Descargas Pluviales Avenida Libertadores.
